# ENERGIMÆRKNINGSRAPPORT

ENERGIMÆRKE OG FORSLAG TIL ENERGIFORBEDRINGER

Halsvej 56  
5400 Bogense

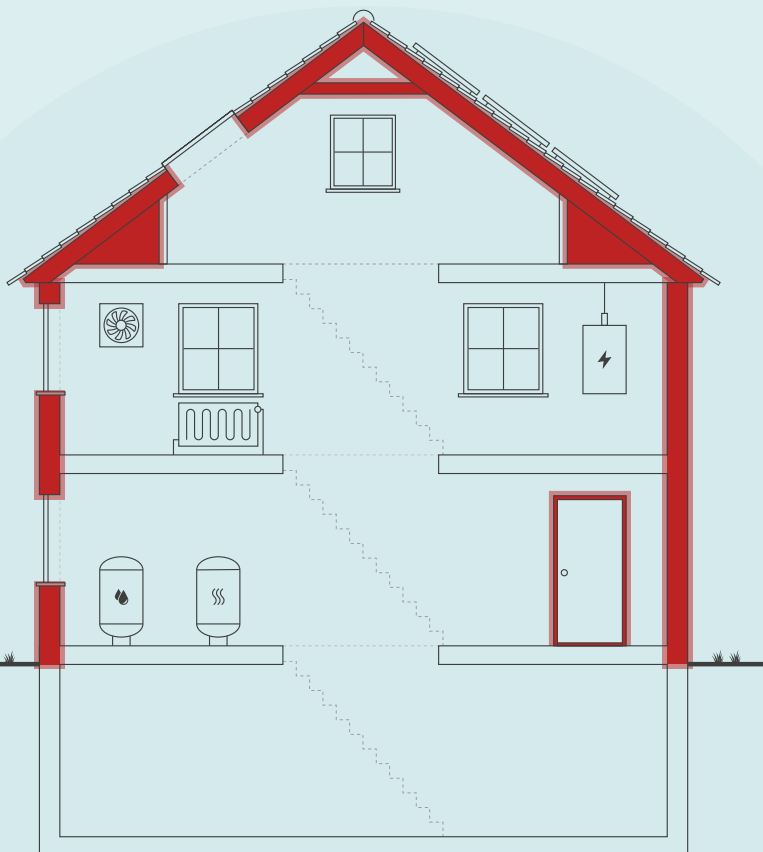
Skitsen illustrerer en generisk bygning, baseret på bygningens karaktertræk. Ikonforklaring kan ses under afsnittet IKONFORKLARING.
