# SPAR PÅ ENERGIE I DIN BYGNING

Energimærkningsrapport

Kværkebyvej 78

4100 Ringsted

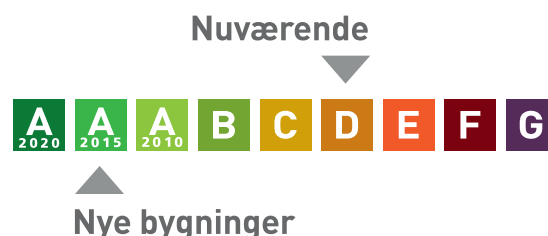
## BYGNINGENS ENERGIMÆRKE

På energimærkningsskalaen vises bygningens nuværende energimærke.

Hvis de rentable energibesparelsesforslag gennemføres, vil bygningen få energimærke C

Hvis de energibesparelser, der kan overvejes i forbindelse med en renovering eller vedligeholdelse også gennemføres, vil bygningen få energimærke C
