# TILSTANDSRAPPORT

Skårupvej 5 - 6900 Skjern

**LØBENUMMER:** H-24-04116-0090

Stuehus til nedlagt landbrug

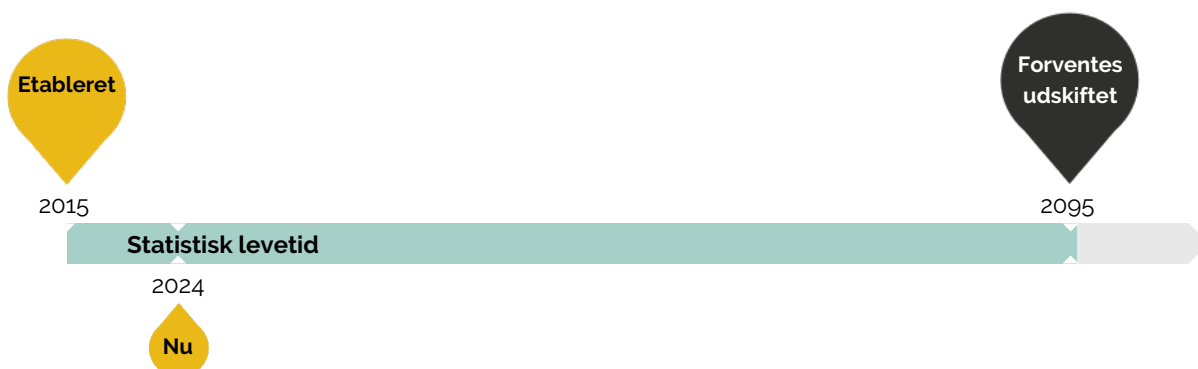
### Tagbelægning - Betontagsten

Tagbelægninger med mos og alger er ikke unormale. Betontagsten tager normalt ikke skade af mos, men ved store mængder af mos kan tagvandet ikke løbe hurtigt nok af, hvorved der via samlinger kan trække vand ind på undertaget. Undertaget tåler ikke vedvarende fugt, og skader skal derfor udbedres snarest muligt. Ved en eventuel afrensning af mos, skal man sikre sig, at taget kan holde til det.
