# TILSTANDSRAPPORT

Poul Helgesensvej 7 - 6857 Blåvand

**LØBENUMMER:** H-23-02929-0075

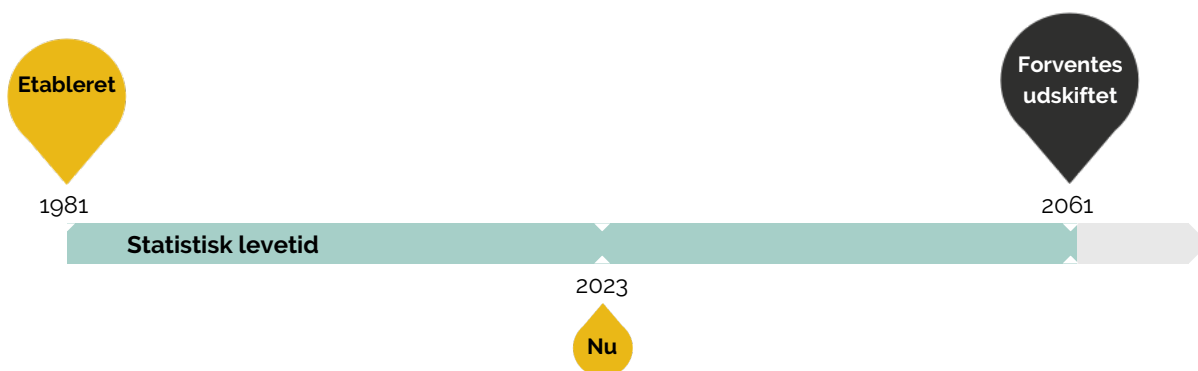
### Tagbelægning - Eternitbølgeplader med asbest

Tagbelægninger med mos og alger er ikke unormale. Bølgeeternitplader tager normalt ikke skade af dette, men ved store mængder af mos er der risiko for, at tagvandet ikke kan løbe hurtigt nok af, hvorved der via samlinger kan trække vand ind i tagkonstruktionen. Ved en eventuel afrensning af mos, skal det sikres, at taget kan holde til det. En malerbehandling af eternit forlænger normalt ikke tagbelægningens levetid, men kan ændre på tagets ventilation, så det bliver for tæt.
