# ENERGIMÆRKNINGSRAPPORT

Møllerup 12  
6261 Bredebro

**Energimærkningsnummer**  
311619360

**Udarbejdet af**  
Factum2 A/S  
CVR-nr.: 32770290

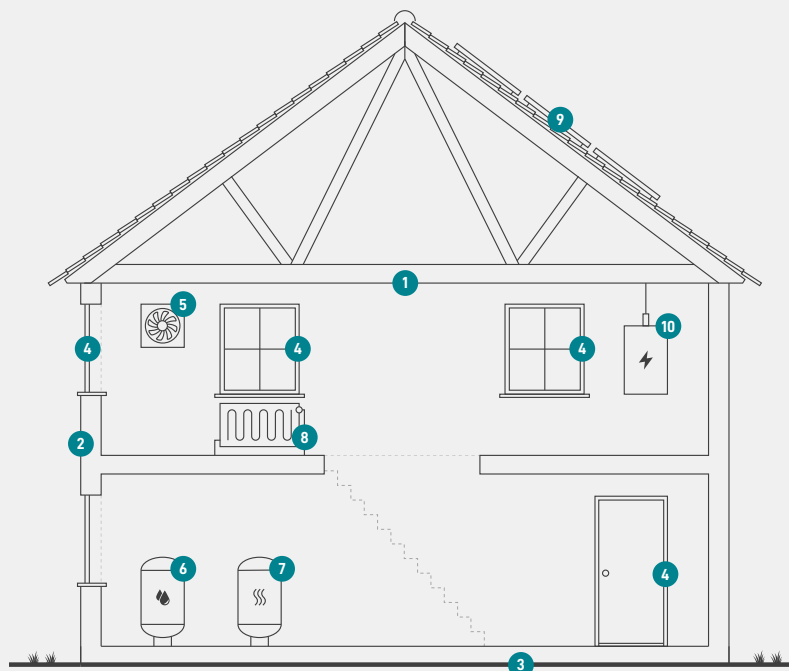
En bygning består af mange dele, der har betydning for bygningens energibehov. Figuren herunder giver en forklaring af de væsentligste dele på tværs af konstruktioner og installationer.
